Referência: RO: 3795 / 1082 / 09

LAUDO nº: 4317 / 09

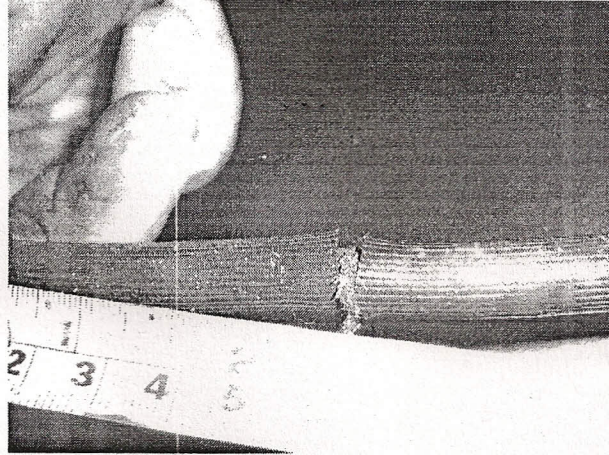
Foto 6: medida do corte observado (provocado por instrumento cortante)

6. CONCLUSÃO: Baseando-se nos elementos técnicos assinalados, admitem os Peritos Relatores que o sistema de freios (mangote dos freios) encontrava-se cortado, da mesma forma e distância, nas rodas dianteiras e provocados por ação humana e intencional. Nada mais havendo a examinar ou expor, encerram os Peritos o presente laudo que, relatado pelo primeiro, lido e achado conforme pelo segundo, segue assinado por ambos. ///

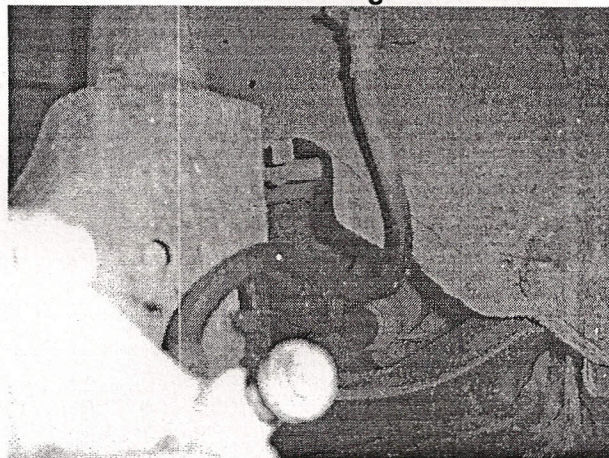
Observação: o mangote de freio apresenta 35,5 cm (peça completa), sendo 27 cm de cabo e o restante de encaixes metálicos em cada extremidade. ///

Foto 7: vista do mangote de freio
